# **Piscina riabilitativa per mucche a terra**

**BERZIERI  
GIUSEPPE**

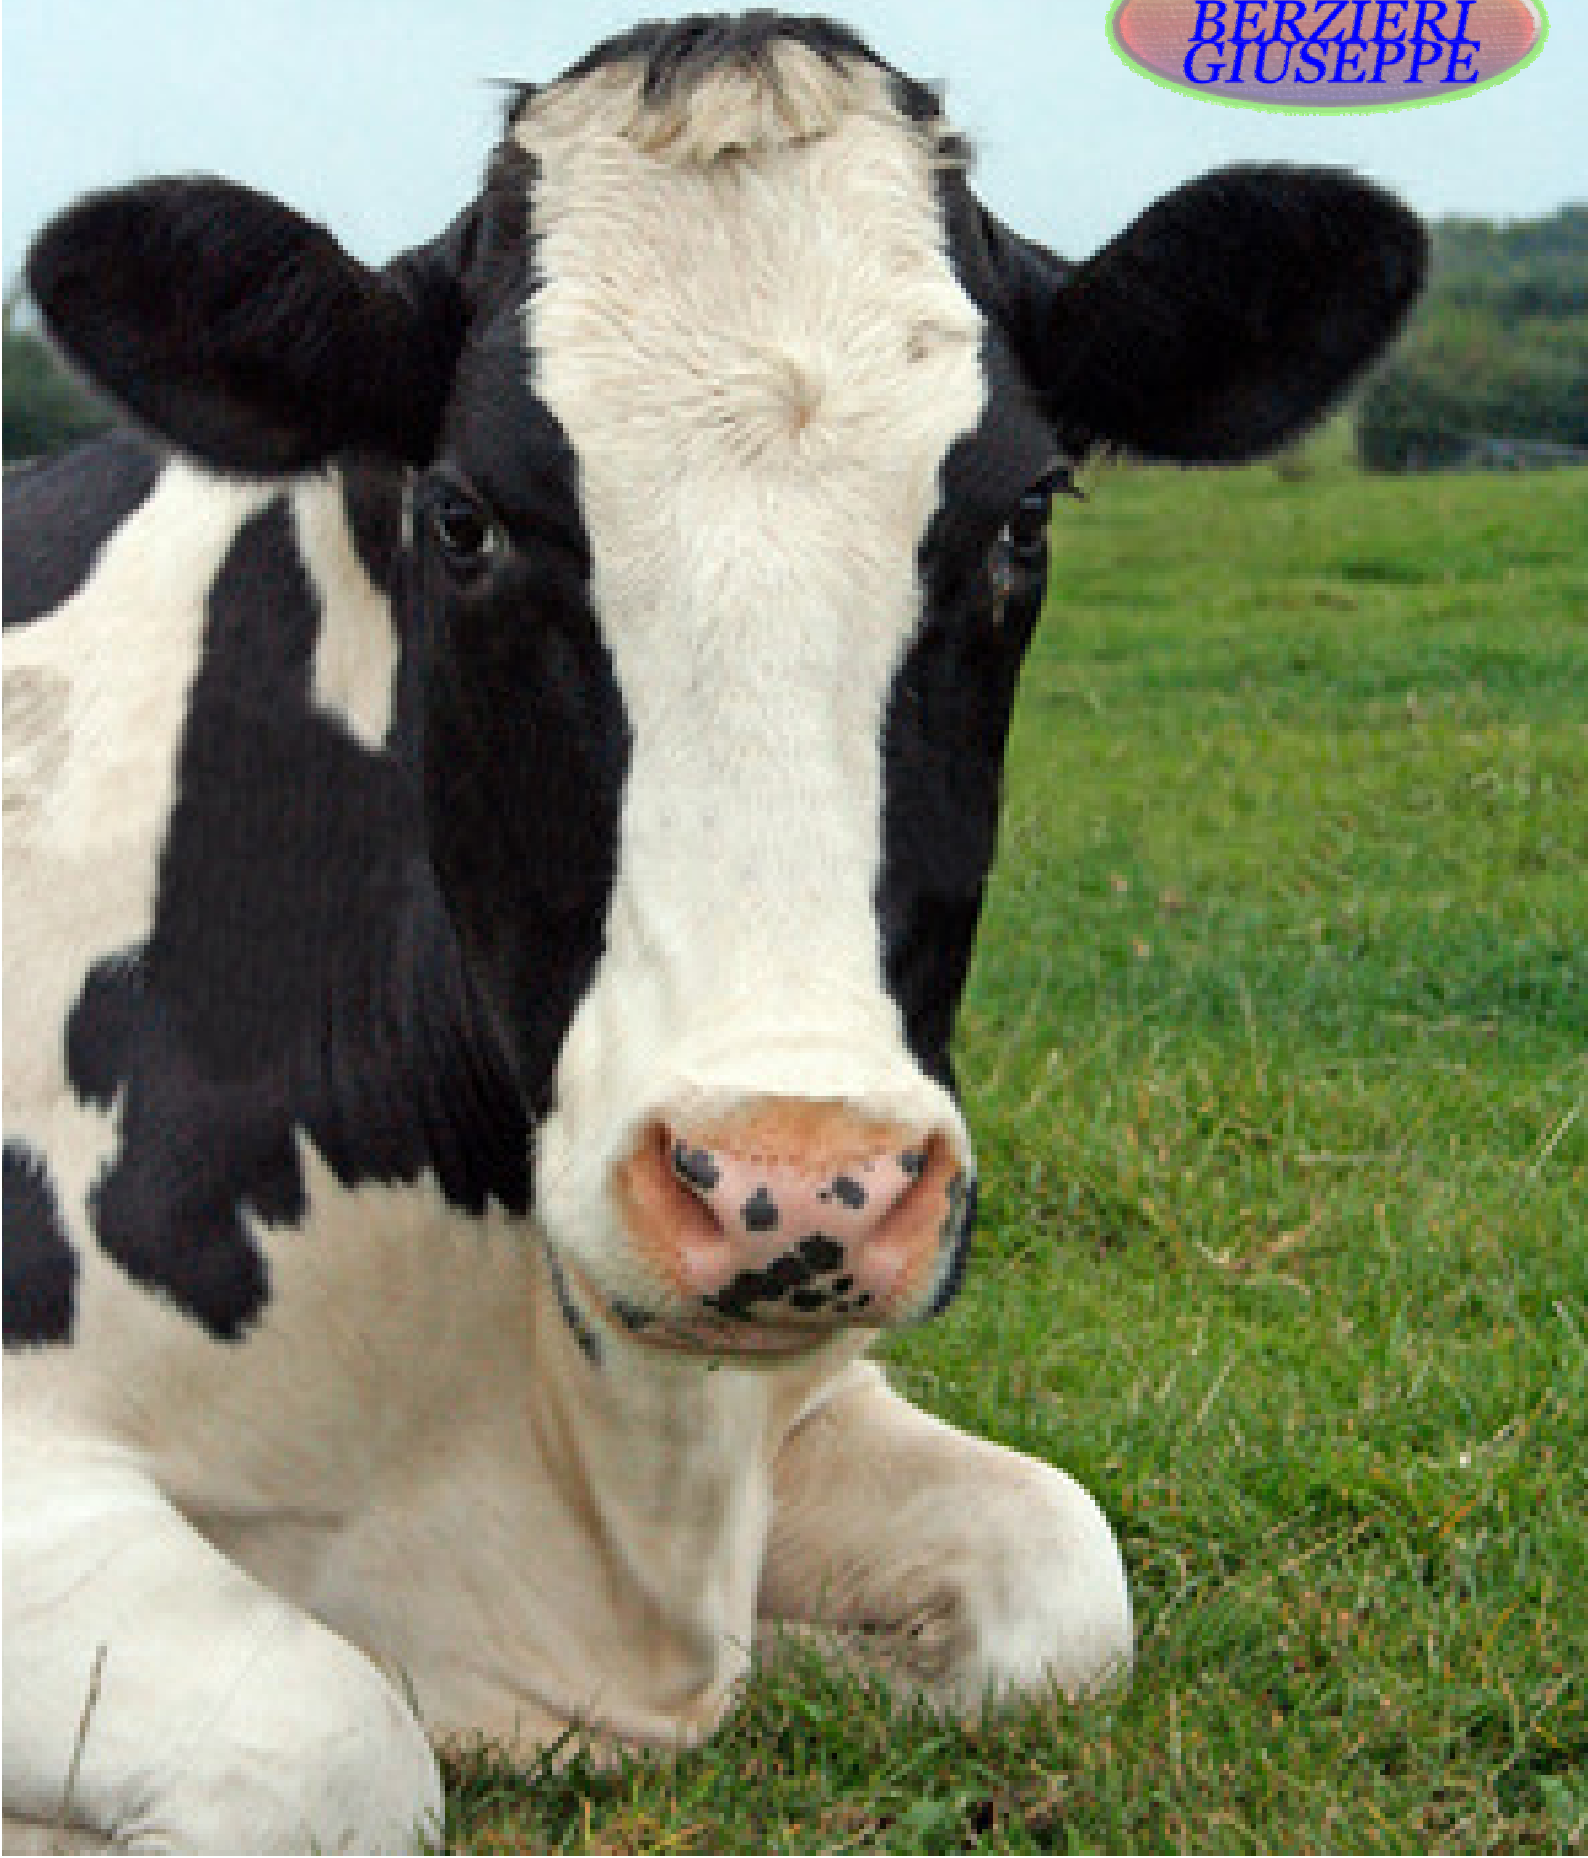
Il sistema da noi realizzato consente **il recupero delle cosiddette 'mucche a terra'**. La piscina, che prevede l'immersione prolungata nell'acqua del bovino, è già stata sperimentata con successo in alcune aziende locali e ha permesso di risolvere numerosi casi di mucche a terra.

La vasca è costruita in acciaio inox e si presenta come un parallelepipedo privo del soffitto. Alla base della vasca è posto un tappetino di gomma di uguali dimensioni. La piscina è mobile e provvista di ganci di spostamento.

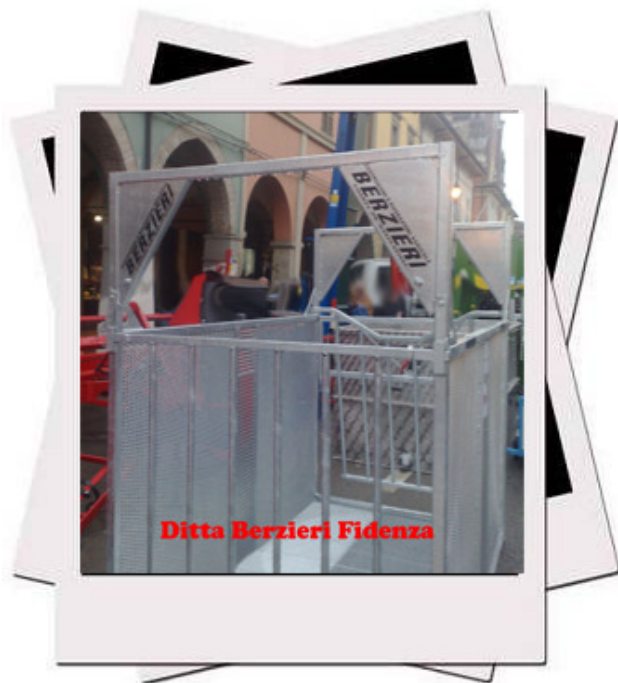
Il nuovo modello è completo di un'apposita **serpentina a circuito chiuso**: grazie a questo accorgimento la temperatura dell'acqua rimane ideale e costante. La vasca prevede inoltre un **sistema di cestello per lo spostamento e l'accoglienza del bovino**, funzionale per l'operatore, confortevole e non traumatico per l'animale. E' disponibile anche una pratica mangiatoia esterna.

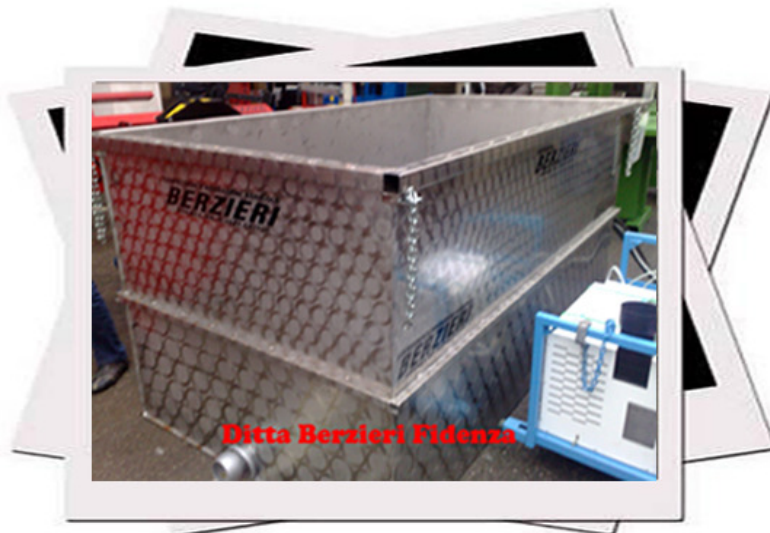
In seguito all'operazione di riempimento con acqua (portata ad una temperatura di circa 37-38°C in estate, 40°C in inverno) la vacca inizia ad alzarsi.

Sulla scorta dell'esperienza maturata, è emerso che il tempo di permanenza più efficace della vacca nell'acqua è di **circa 15 ore consecutive**. E' stato rilevato inoltre che l'aggiunta di 5-6 Kg di sale nell'acqua favorisce il processo di riabilitazione dell'animale.

Trascorse le 15 ore, la vacca potrebbe già essere in grado di alzarsi ed abbassarsi in modo autonomo. Di norma la mucca viene tenuta in osservazione per qualche giorno: quando essa si dimostra abile ad alzarsi e
